坪西 04-28-01 地块
土壤污染状况初步调查报告

申报单位：深圳市龙岗区龙岗街道办事处

调查单位：深圳市碧园环保技术有限公司

二〇二一年五月

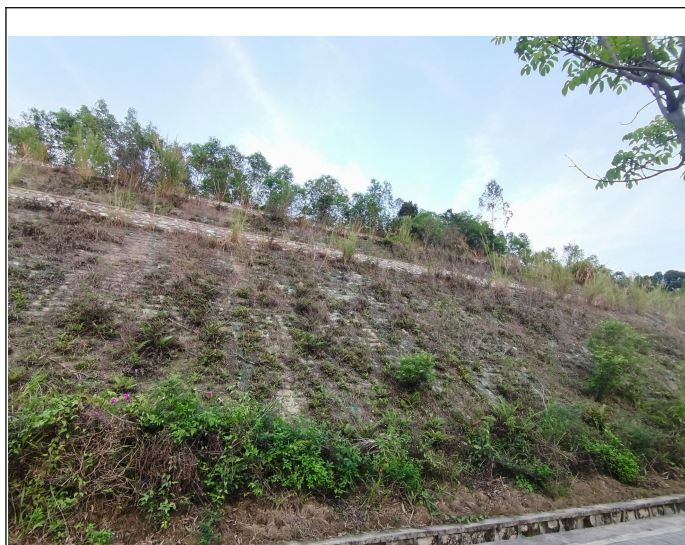
西部道路护坡用地（北段）

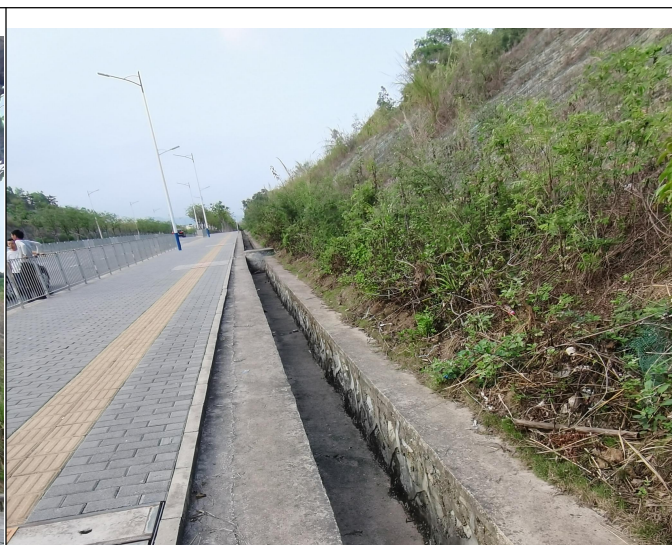
西部道路护坡用地（南段）

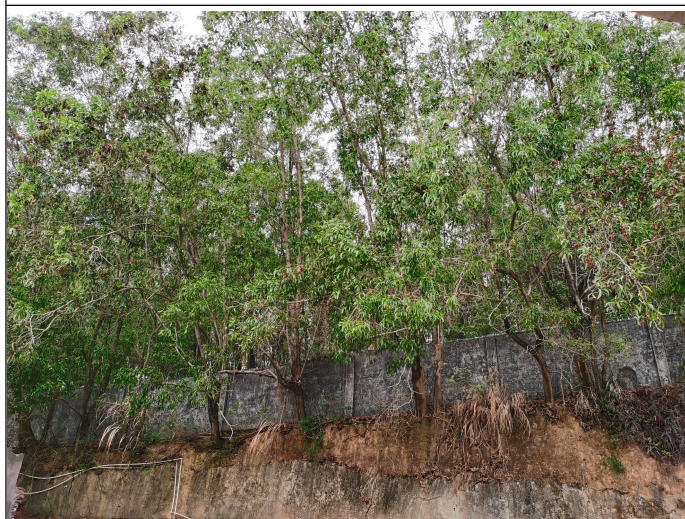
未开发利用的林地（东侧拍摄）

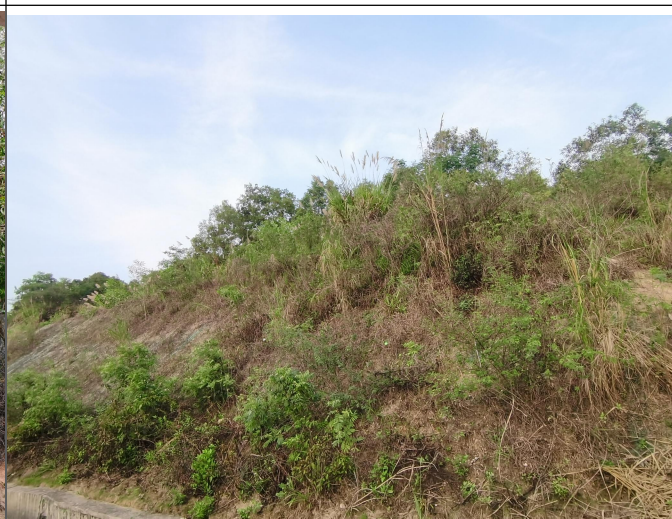
未开发利用的林地（西侧拍摄）

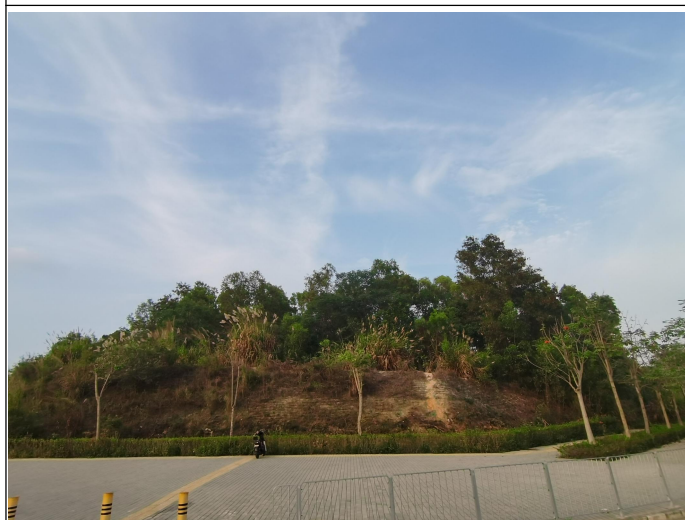
未开发利用的林地（西南角侧拍摄）

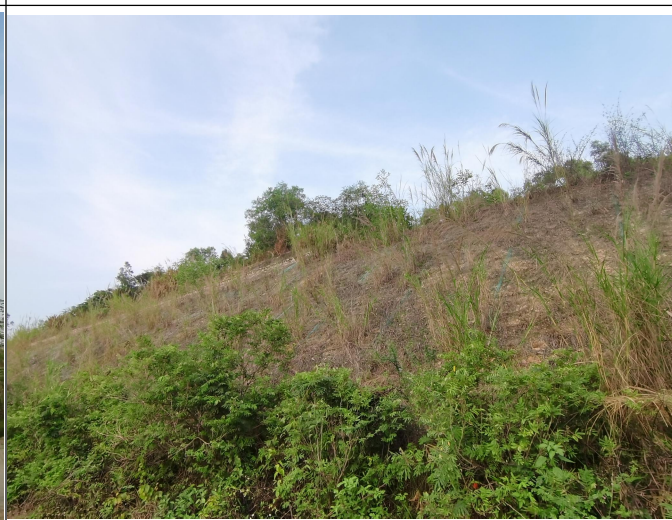
未开发利用的林地（西北侧拍摄）

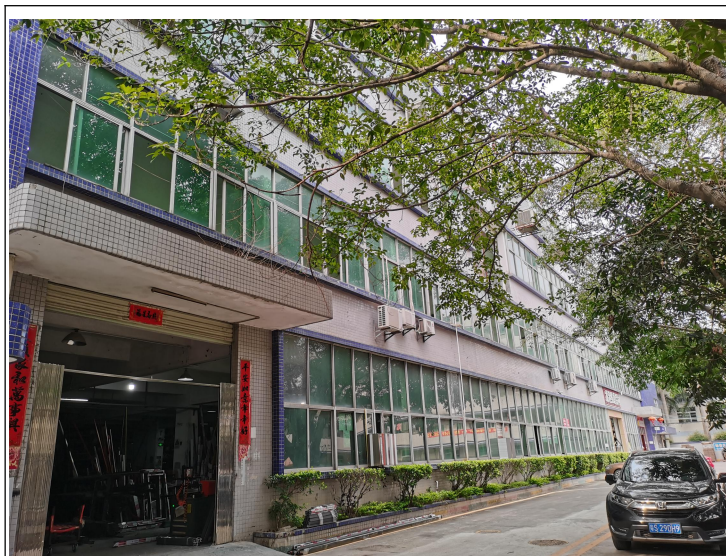
东侧劲光科技园南区

由现场调查时了解的情况，地块东侧的工业区内各厂房均做的地面硬化，厂房内较整洁，调查过程中发现，除了劲光科技园北区的门板厂在门板切割过程中有木料粉尘外逸的情况外，其它各企业均没有闻到异味，也未见地面有明显的污染痕迹。

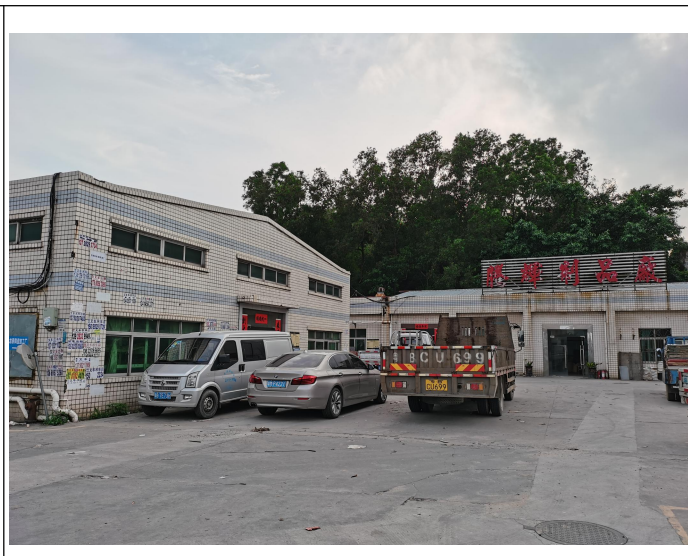
东侧劲光科技园北区

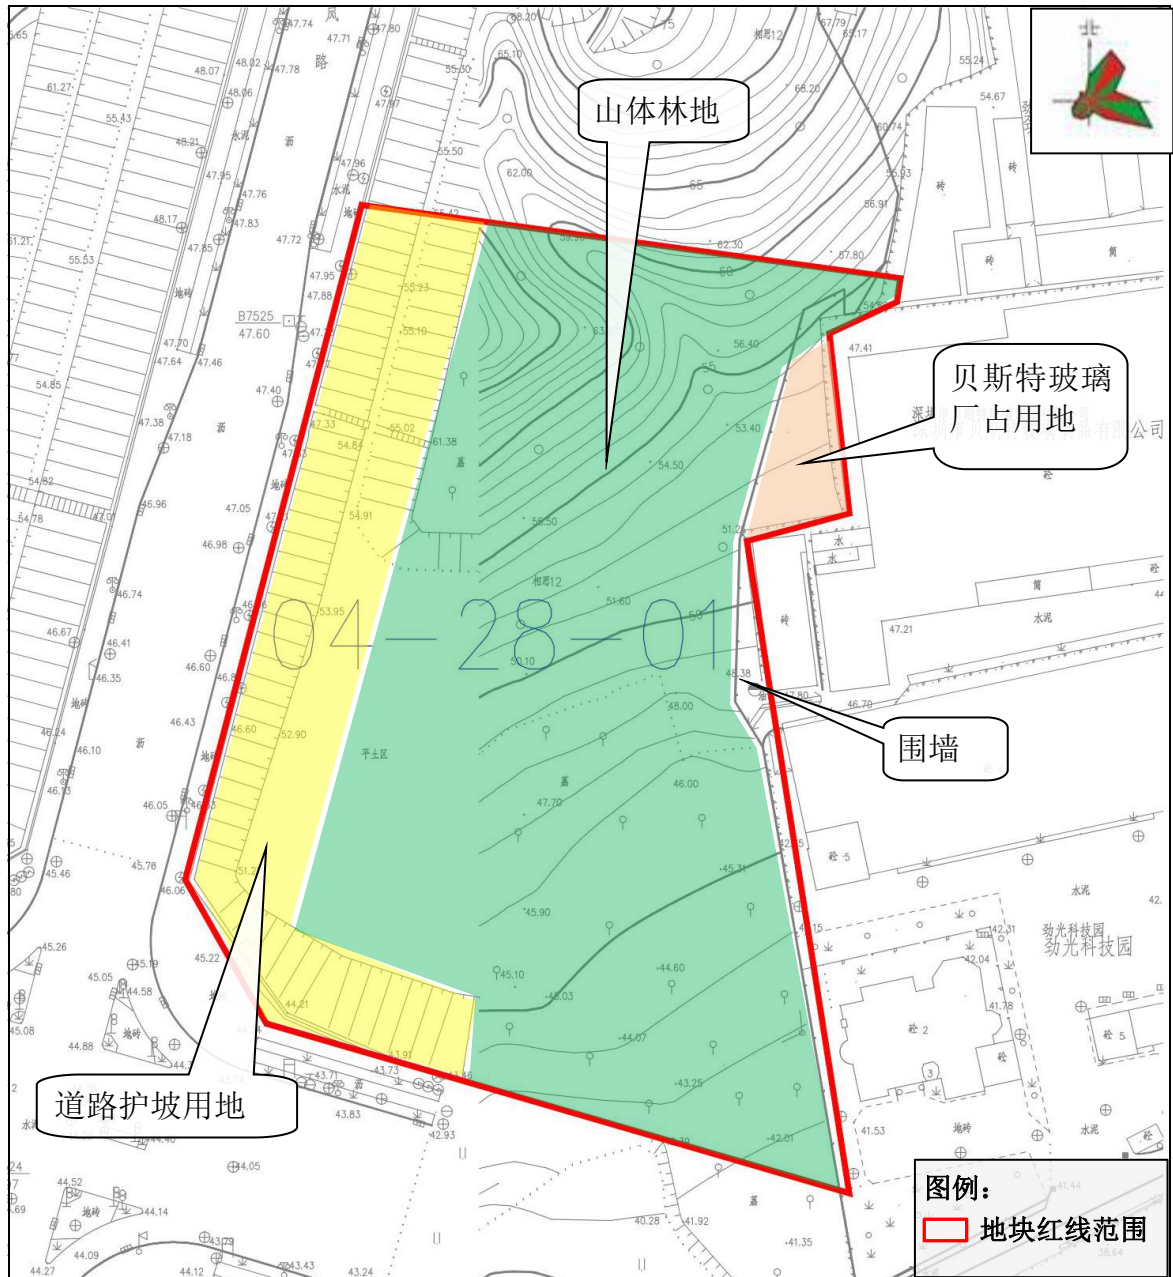
图 3.1-1 地块平面图

根据收集到的资料可知，地块内及周边用地历史都是山林地，2016 年龙凤路建设过程中将本项目地块内西部用地开发建成道路护坡，地块东北角用地在 1998~2004 年间东侧的工业区开发建设过程中占用了本项目的一小块地（东侧工业区占用本项目地块的情况如图 3.1-1 地块平面图所示），其中建了一间临时建筑和围墙，临时建筑因占用本项目地块，贝斯特玻璃厂已于 2020 年将此临时建筑拆除。地块内其它大部分用地现状仍然为山林地未被开发利用，地块内地下管线、槽罐等地下设施。

根据现场踏勘的情况来看，地块内被开发建设的部分包括东北角的贝斯特玻璃厂的临时占地，面积约100平方米，之前的临时建筑主要是用于存放玻璃成品的包装材料（纸箱、木箱等），没有作为其它用途，另外，此小地块较贝斯特主厂房地势高1~2米，紧挨地块内其它山体，地块内历史及当前没有潜在污染源。

本项目地块东北角有一小块空地紧邻贝斯特玻璃厂厂房，目前贝斯特玻璃厂生产工艺过程简单，其生产排污不会对本项目地块造成污染影响，但本项目地块开发建设尚需时日，后续若紧邻的厂房更换生产企业，应关注其是否占用此小块空地，确保其生产经营活动不会对此小地块及本项目地块产生污染影响。
